Rehabilitació de l'antic Mercat del Born

■ Remodelació del Centre Cultural Mercat del Born

■ Rehabilitació de l'Edifici del Mercat i estructura d'obra nova

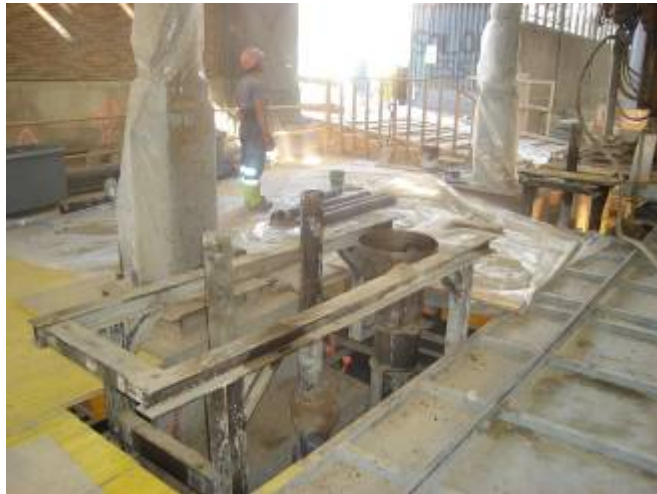
Pont de recolzament de la micropilonadora. (Juny '09)

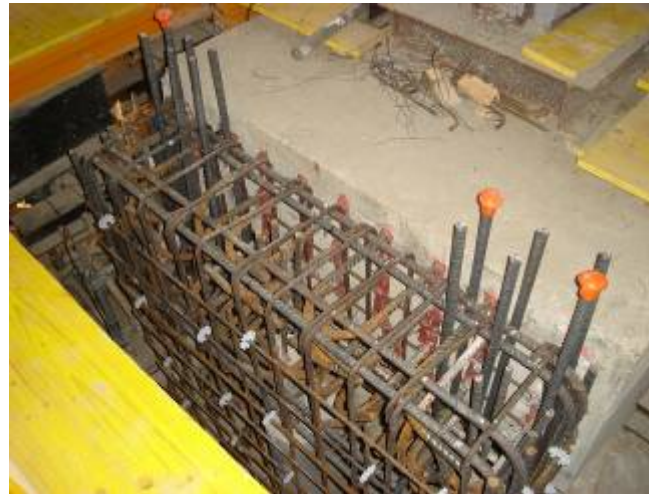
Armat d'encep de 3 micropilons amb els connectors col·locats amb resina epoxi. (Juny '09)

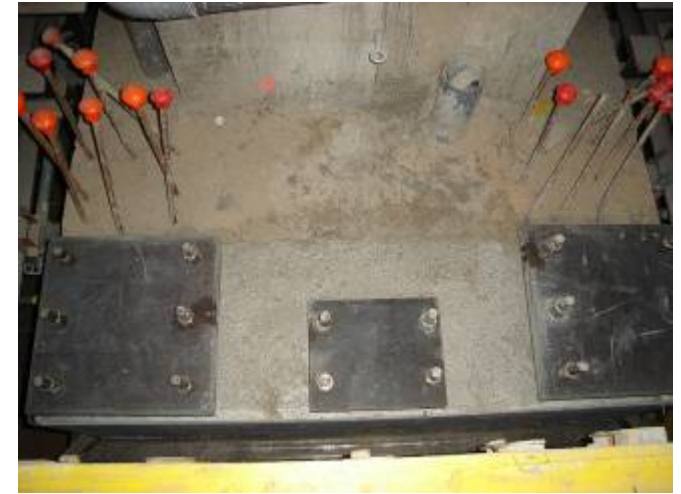
Encep acabat a la espera de la introducció del morter sense retracció sota les plaques metàl·liques. (Juny '09)

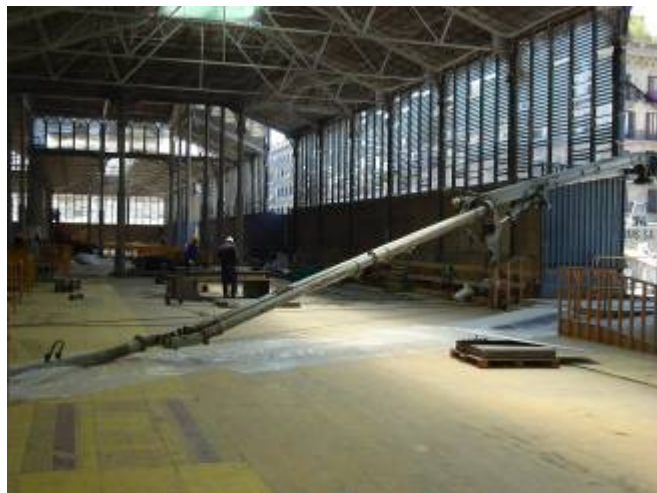
Braç de la bomba de formigó i protecció de la plataforma contra les possibles fugites. (Juny '09)

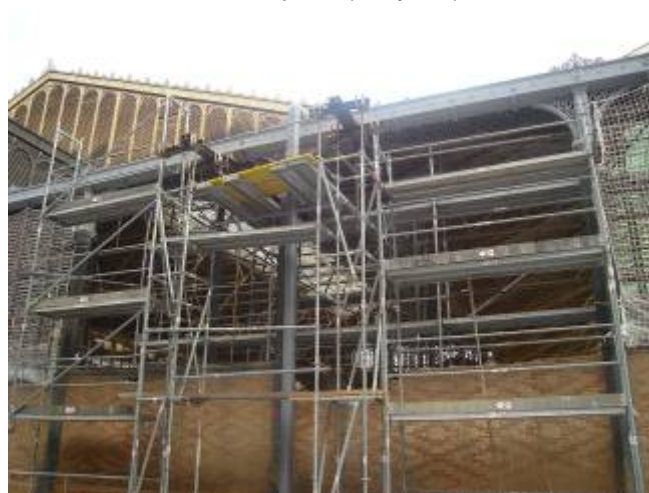
Col·locació del cindri d'estintolament. (Juny '09)

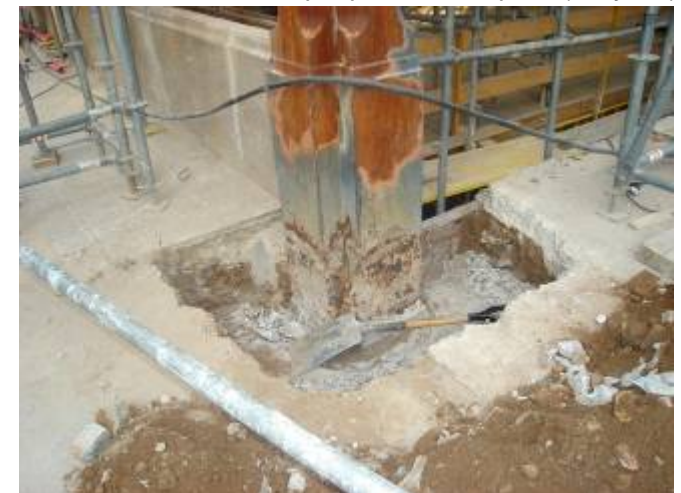
Repicat de la base d'un pilar per a la seva extracció. (Juny '09)

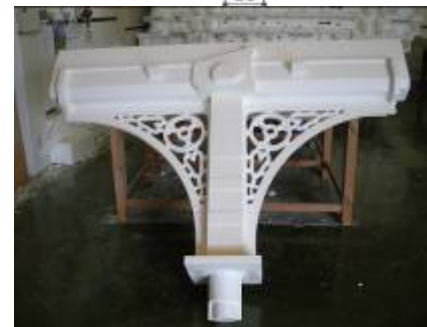
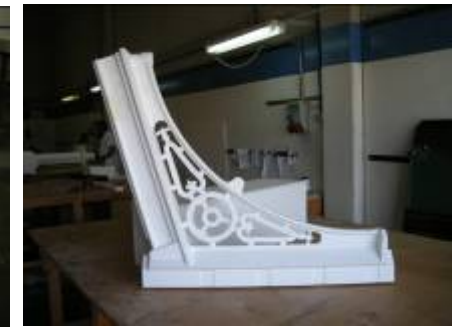
Estudi de generació de models de poliestirè expandit

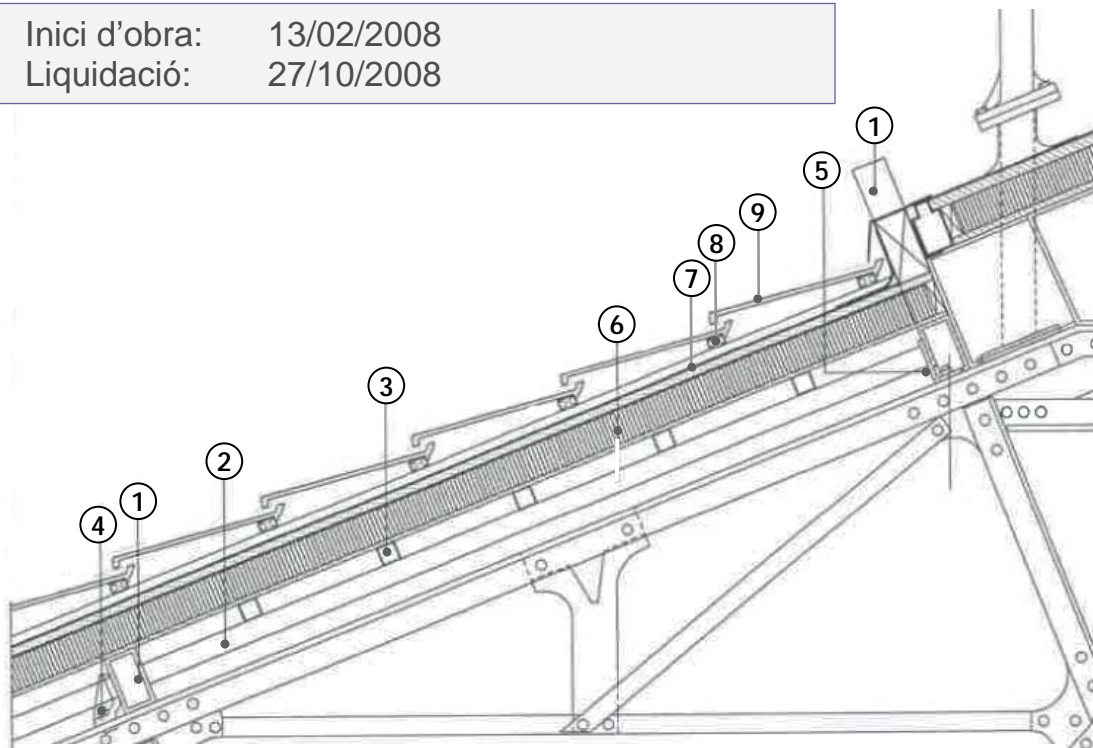
Definició nova estructura de coberta .Detall

- 1.- Corretja metàl·lica 80x140x10 mm
- 2.- Cabiró metàl·lic 70x50x3 mm
- 3.- Llata metàl·lica 45x45x2 mm
- 4.- Angle de fosa existent. suport corretges
- 5.- Perfil "I" nou. suport corretges
- 6.- Panells fixats mecànicament a les corretges, compostos per:
 - Tauler OSB de 10 mm
 - Aïllament de llana de roca (80 mm)
 - Làmina acústica
 - Tauler superior OSB de 19 mm
- 7.- Tela impermeabilitzant (butil) 2 mm de gruix.
- 8.- Nou rastrellat
- 9.- Teules vidrades

La rehabilitació de la coberta en mantindrà les característiques formals i en garantirà l'estanquitat, seguretat, aïllament tèrmic i acústic adients al nou destí de l'edifici. Alhora, se suprimiran els elements afegits en intervencions anteriors aliens al projecte original: canals i baixants; solucions d'obra de fàbrica en remats i ampits. Quant a la consolidació estructural de la coberta, es substituiran les actuals corretges, cabirons i llates per nou perfils tubulars metàl·lics.

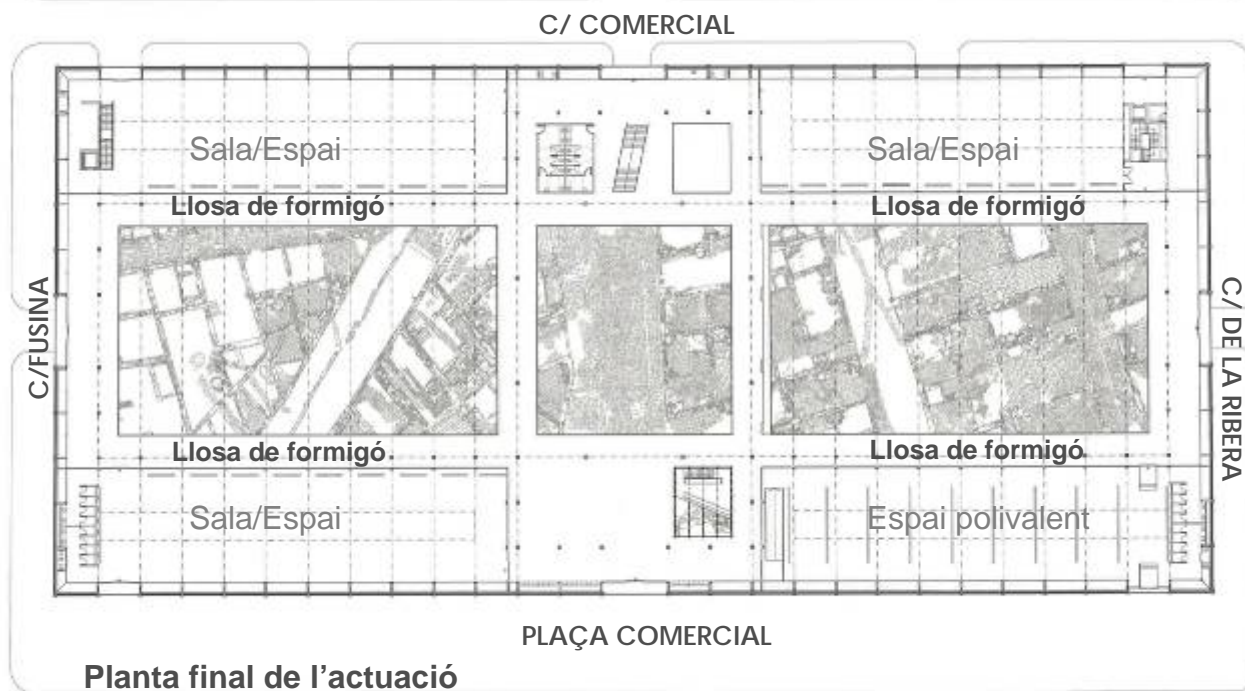
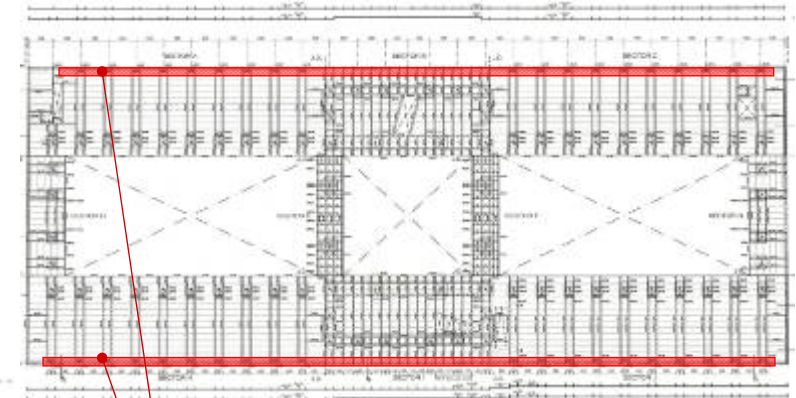
Planta de l'estructura metàl·lica del trespòl

Conjunt estructural format per un entramat de perfils laminats d'acer que serviran de suport al trespol de llosa de formigó armat sobre un encofrat perdut de xapa d'acer.

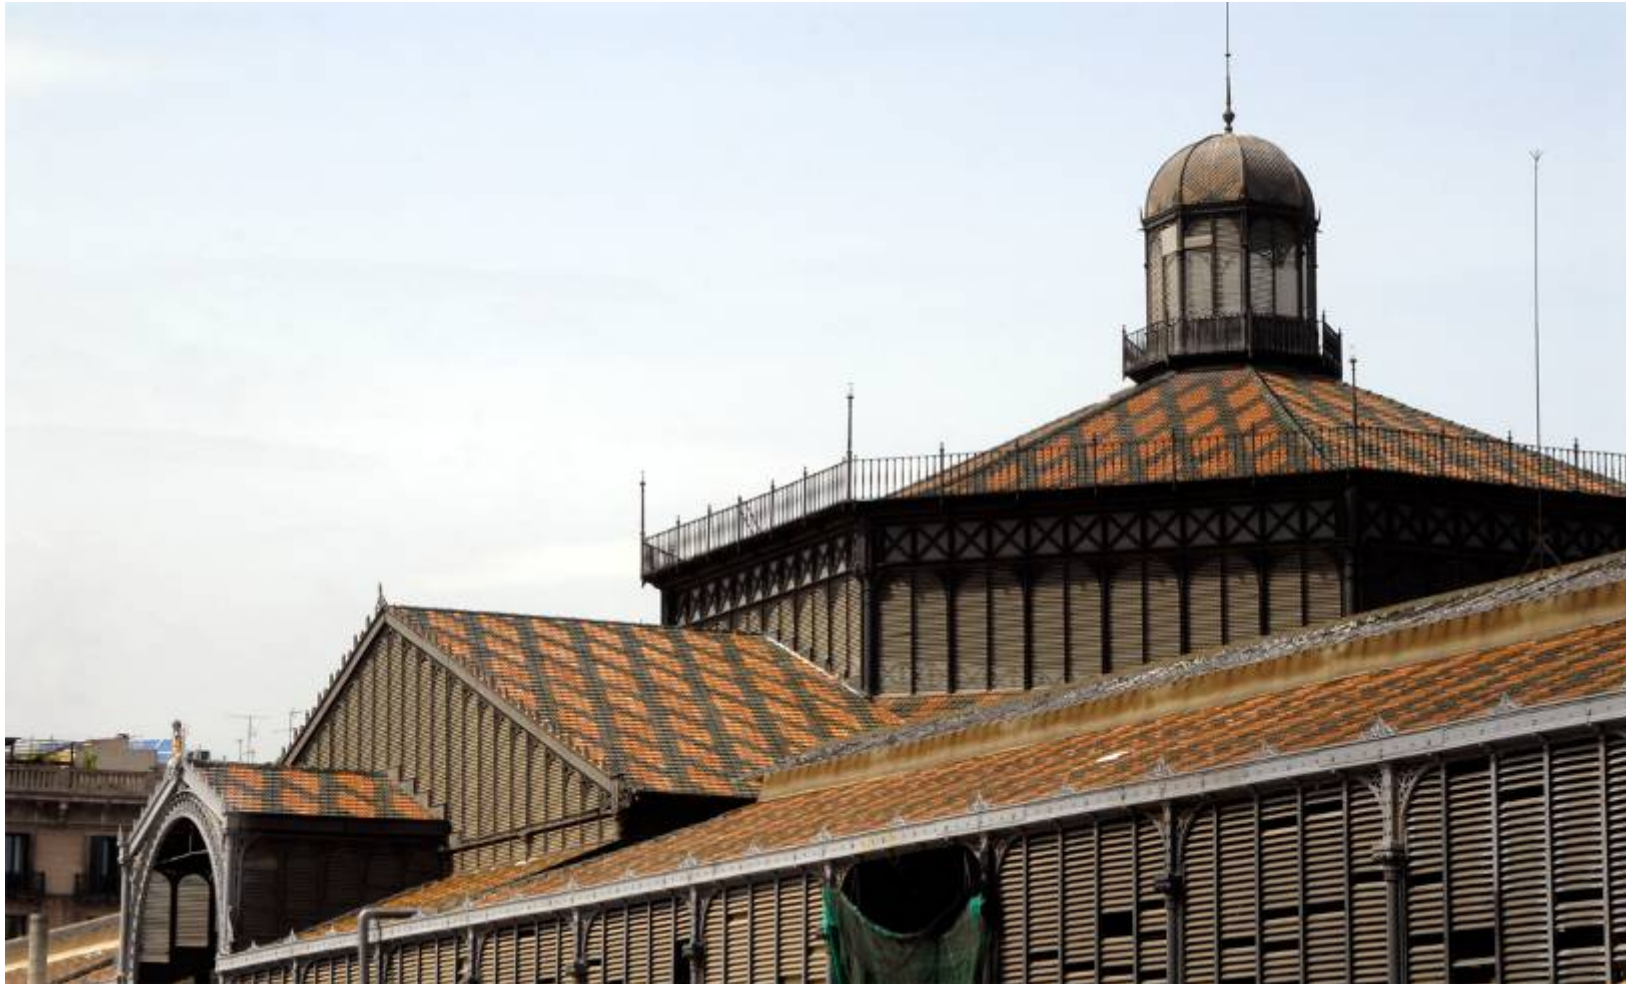
Detall exterior edifici: al fons, cimbori octogonal i llanterna (15/05/08)

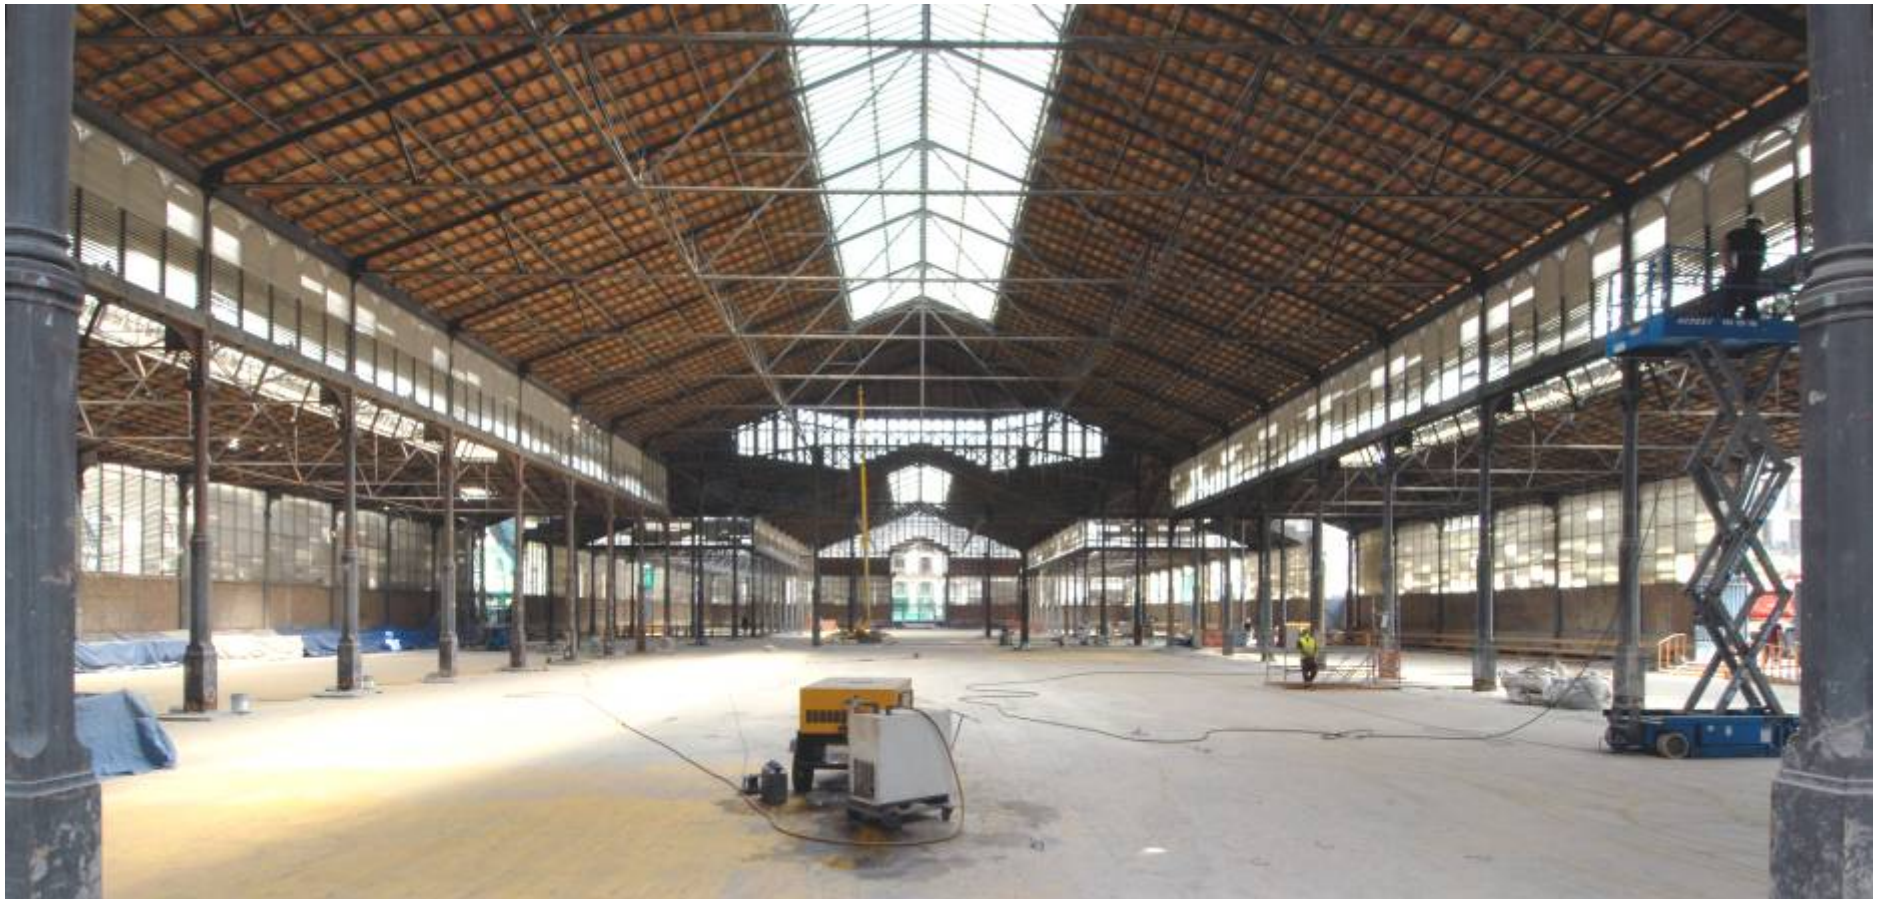
Vista general nau central i laterals (15/05/08)
